سازمان هواپیمایی کشوری

سانحه سقوط پرواز PS752

گزارش پیشرفت تحقیقات

تیرماه ۱۳۹۹

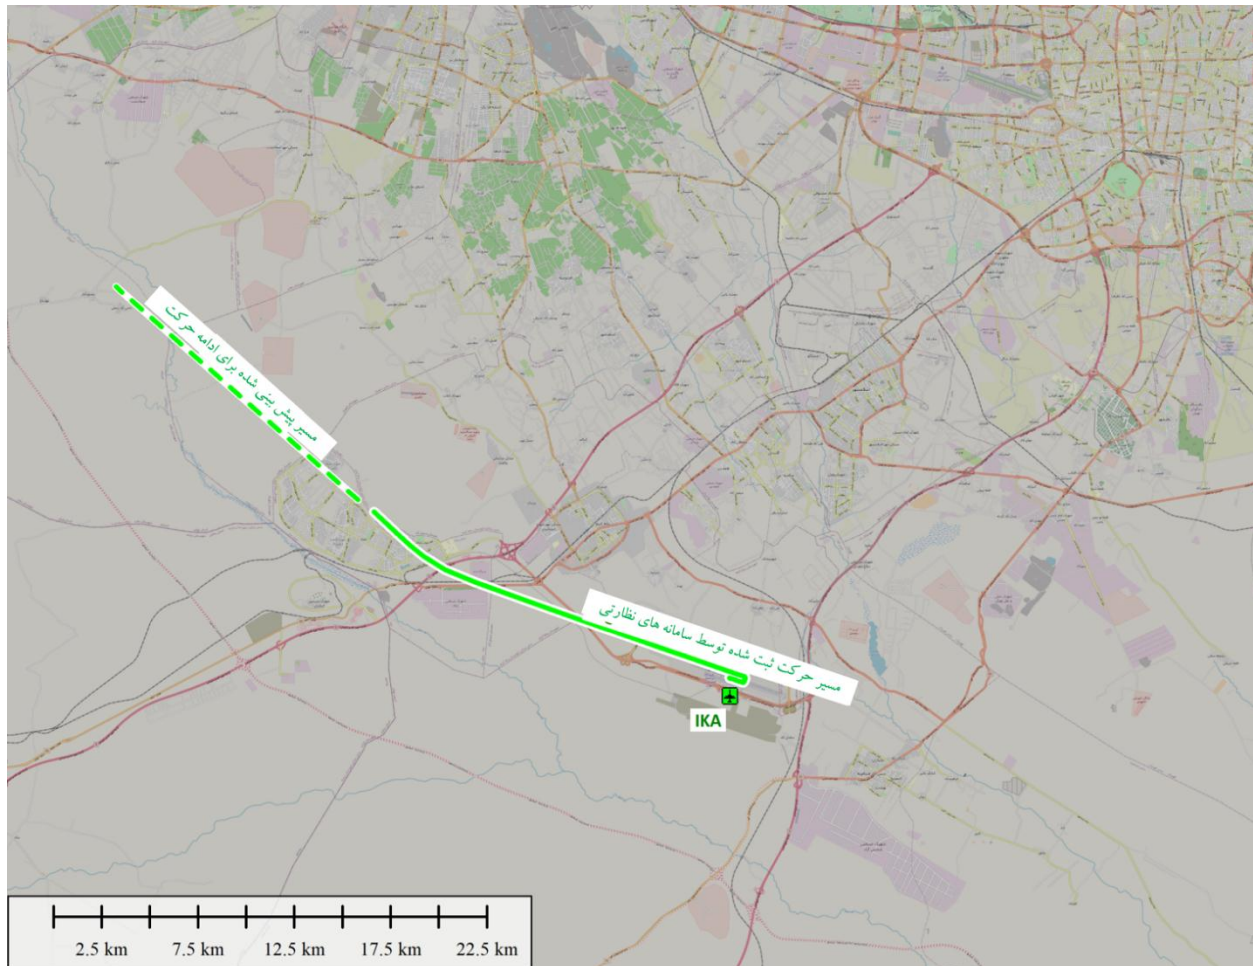
شکل ۱ - مسیر ثبت شده حرکت پرواز PS752

۶- پرواز در مسیر و ارتفاع پیش‌بینی شده به سمت کریدور پروازی ادامه حرکت داد (شکل ۱).

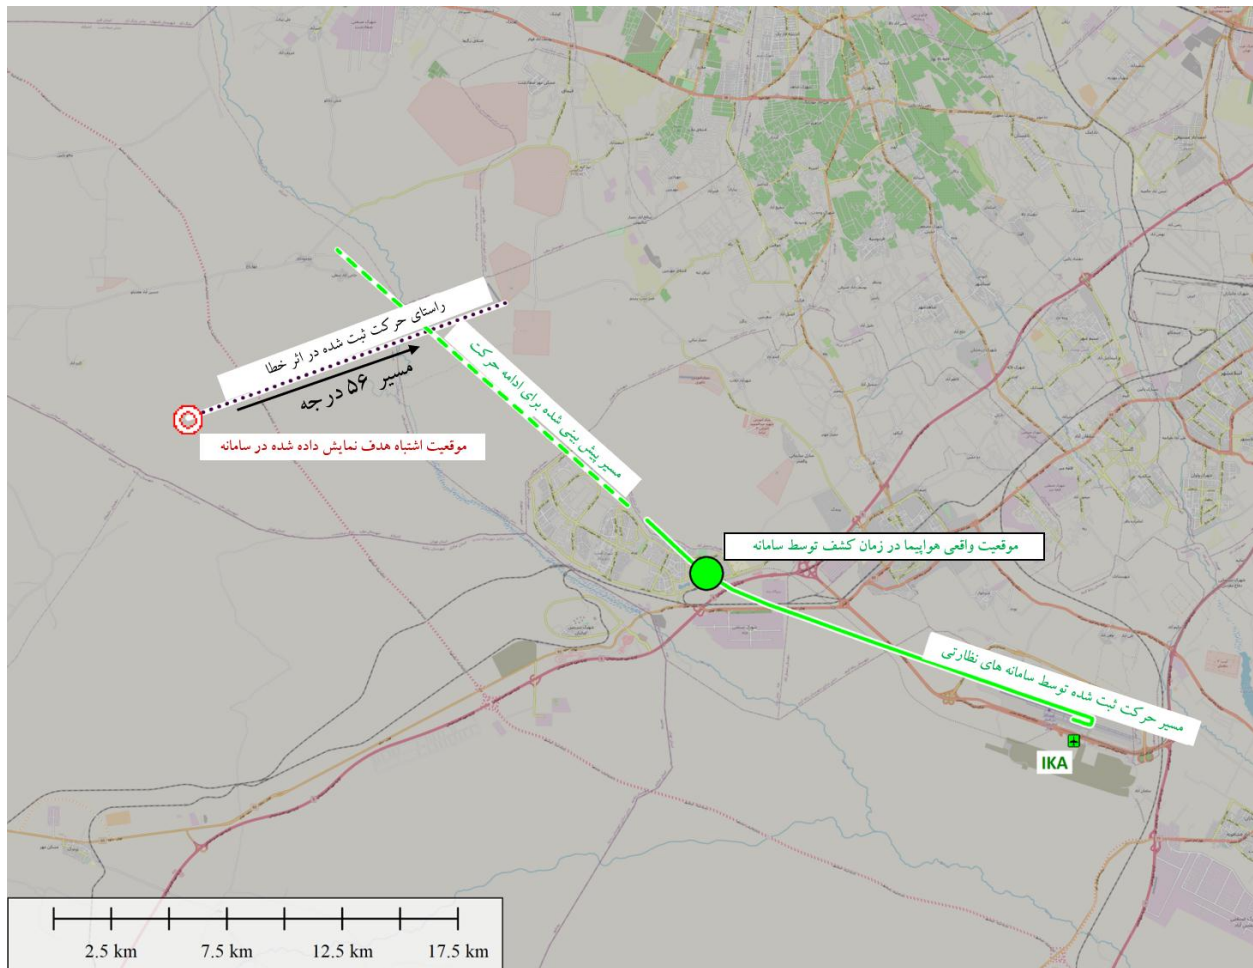
شکل ۲ - موقعیت واقعی هواپیما در زمان کشف و موقعیت ثبت شده در سامانه

۷- ^۳ در یکی از سامانه‌های دفاع هوایی تهران، پس از جابجایی سامانه که منجر به تغییر مکان جغرافیایی و سمت سامانه شده بود، فرآیند تنظیم مجدد راستای شمال سیستم در اثر خطای انسانی و اجرا نکردن مراحل الزامی بعد از جابجایی فراموش می‌شود. این سامانه به دلیل تنظیم نمودن صحیح مجدد شمال، دچار خطایی برابر با ۱۰۷ درجه می‌شود و در زمان پرواز هواپیمای اکراینی، سمت اهداف و اشیاء شناسایی شده توسط سامانه با افزایشی برابر با ۱۰۷ درجه توسط کاربر سامانه دفاع هوایی مشاهده می‌شد. این رخداد، آغاز ایجاد

۸- در ساعت ۰۶:۱۳:۵۶ کاربر سامانه دفاع هوایی، هدفی را در سمت ۲۵۰ درجه نسبت به شمال خود^۴ شناسایی نمود که در حال طی کردن مسیر^۵ ۵۶ درجه بود. در همین زمان پرواز اکراینی پس از برخاست از فرودگاه از سمت ۱۴۳ درجه نسبت به سامانه در حال نزدیک شدن به سمت سامانه پدافند بود. هواپیما در حال طی کردن مسیر ۳۰۹ درجه بود.

۹- کاربر سامانه دفاع هوایی مشخصات هدف شناسایی شده را در ساعت ۰۶:۱۴:۲۱ بر روی بستر ارتباطی به مرکز هماهنگی مربوطه اعلام نمود (در خصوص برقراری ارتباط به بند بعدی مراجعه شود). این هدف همان هواپیمای اکراینی بوده که از سمت فرودگاه امام در حال نزدیک شدن به سامانه بوده است ولی توسط سامانه به عنوان هدفی که از ناحیه جنوب غربی در حال نزدیک شدن به تهران بود شناسایی می‌شود (شکل ۲).

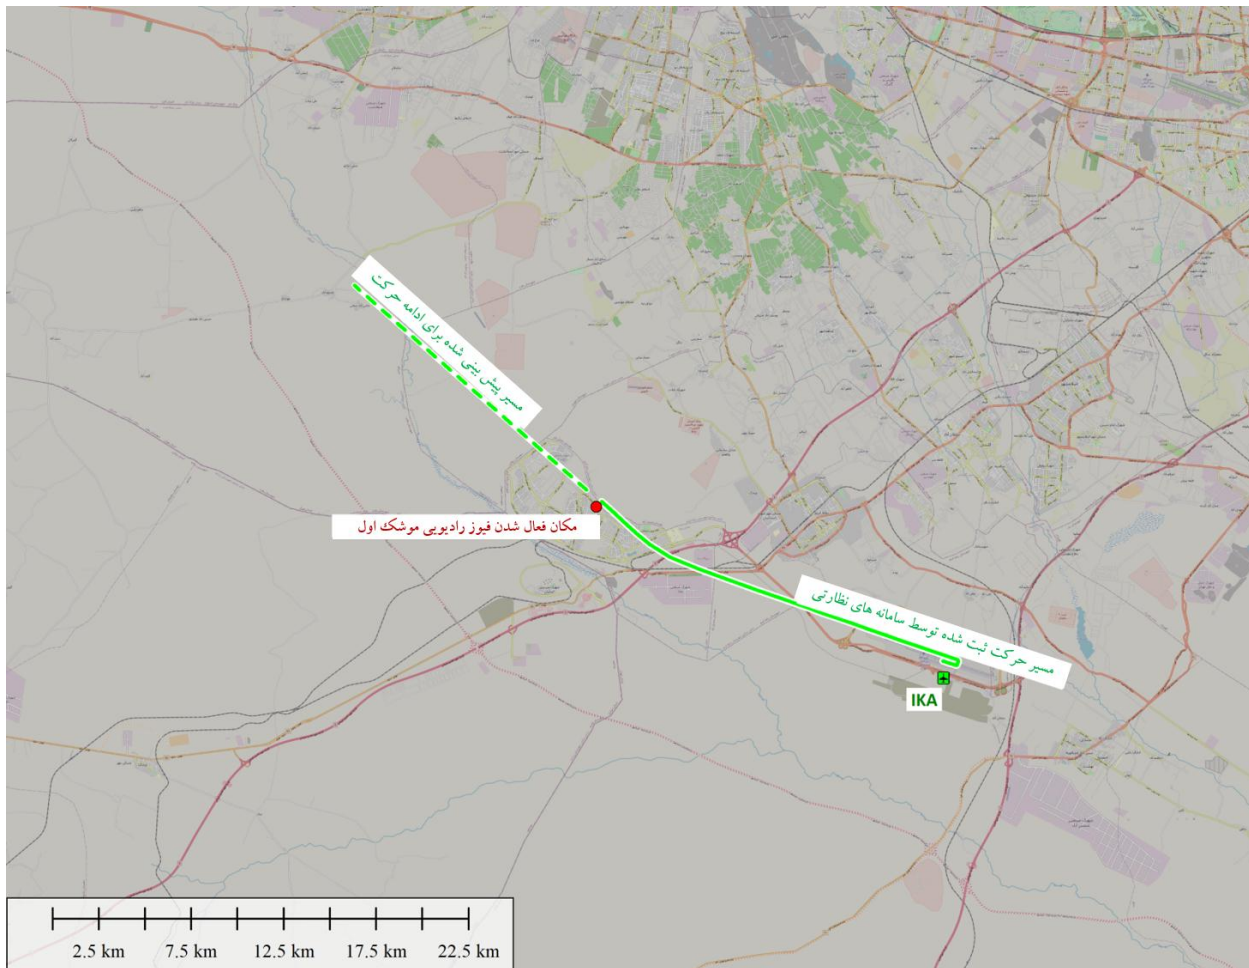
شکل ۳ - موقعیت فعال شدن فیوز مجاورتی موشک اول

۱۴- فیوز رادیویی موشک شلیک شده در زمانی که هواپیما در آخرین موقعیت ثبت شده توسط سامانه‌های نظارتی وابسته^۶ رسیده بود در همان محل فعال می‌شود. این رخداد در زمان ۰۶:۱۴:۵۹ رخ داده است (شکل ۳).

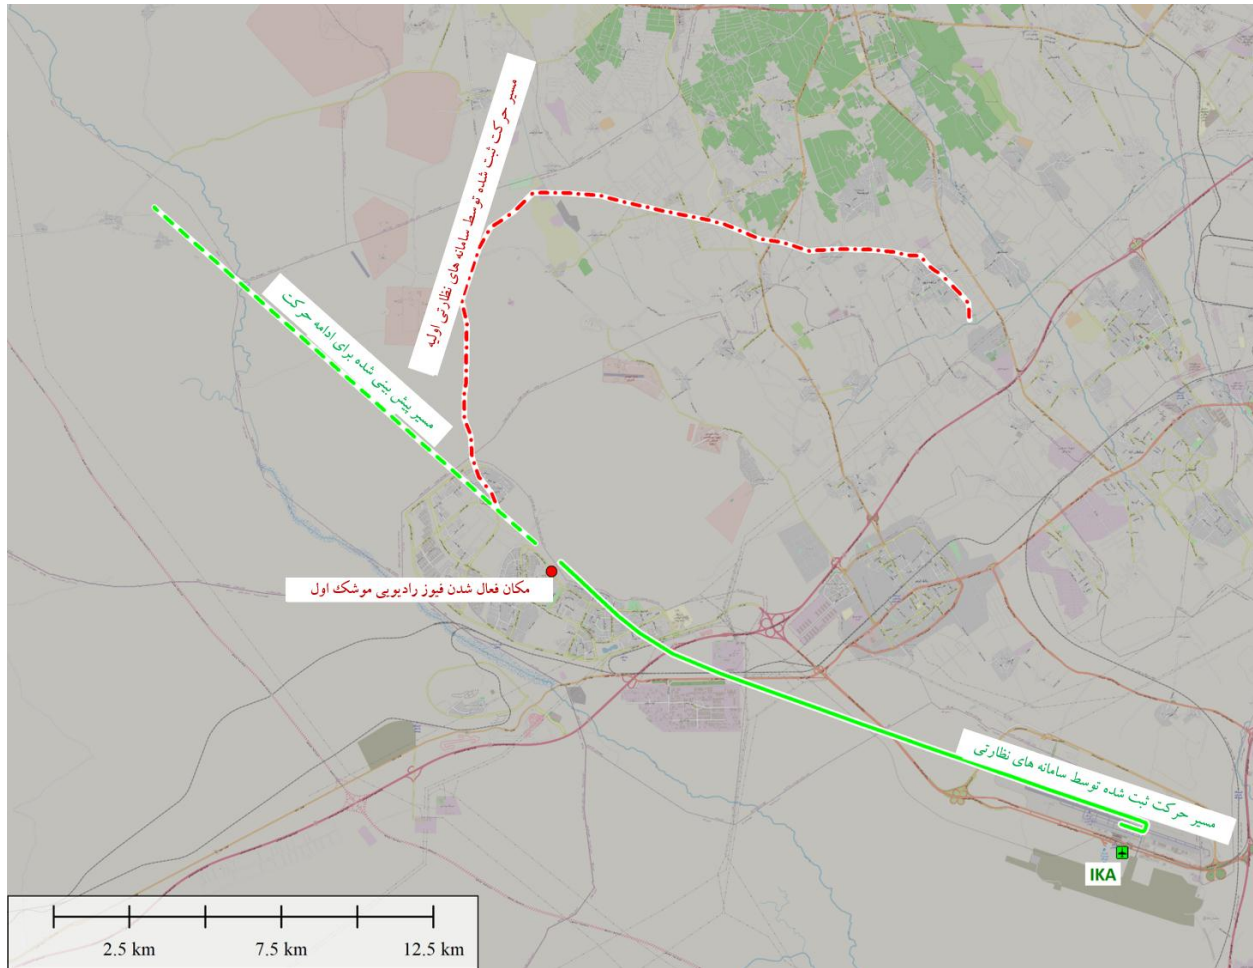
شکل ۴- قطع ارتباطات هواپیما و ثبت ادامه مسیر از روی بازتاب های راداری

۱۵- در زمان ۰۶:۱۴:۵۸، آخرین اطلاعات دریافتی از هواپیما شامل ترانسپاندر رادار ثانویه هواپیما و اطلاعات خودکار موقعیتی موسوم به ADS-B دریافت و پس از آن، این اطلاعات قطع می شود. این زمان با زمان عمل کردن فیوز رادیویی موشک اول منطبق است. از این زمان به بعد، اطلاعات مسیر هواپیما تنها توسط سامانه نظارتی رادار اولیه^۷ ثبت می شود. این اطلاعات از روی بازتاب های راداری هواپیما ثبت شده است و هیچ نوع سیگنال رادیویی از هواپیما دریافت نشده است (شکل ۴).

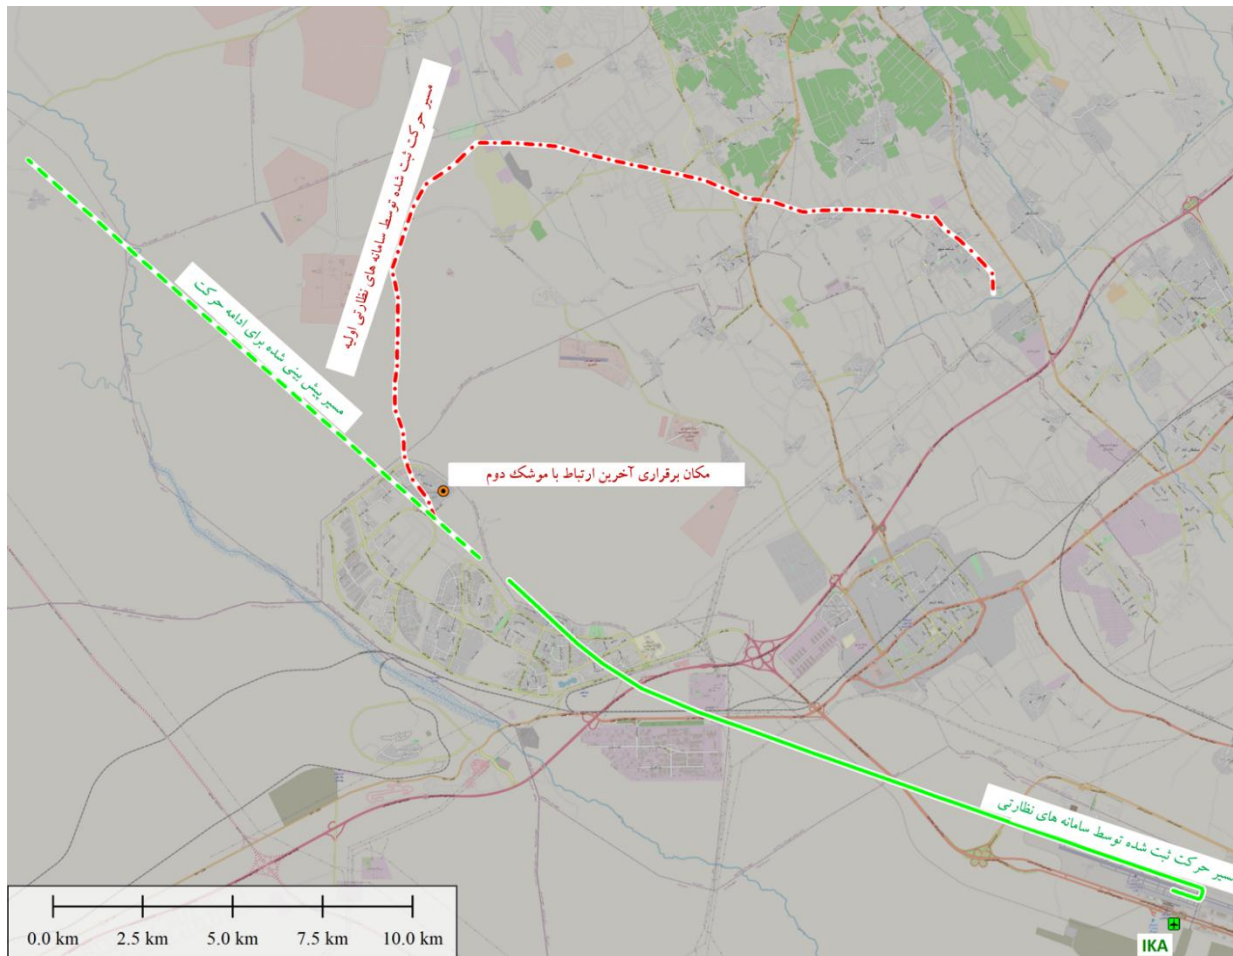
شکل ۵- مکان برقراری آخرین ارتباط با موشک دوم

۱۸- آخرین ارتباط موشک با سامانه پدافندی در زمان ۰۶:۱۵:۲۴ در مکانی نزدیک مسیر حرکت هواپیما ثبت شده است. پس از آن، پیام موفقیت آمیز نبودن عملکرد موشک در سامانه نشان داده می شود و هواپیما پس از مدتی از قفل راداری سامانه خارج می شود (شکل ۵).

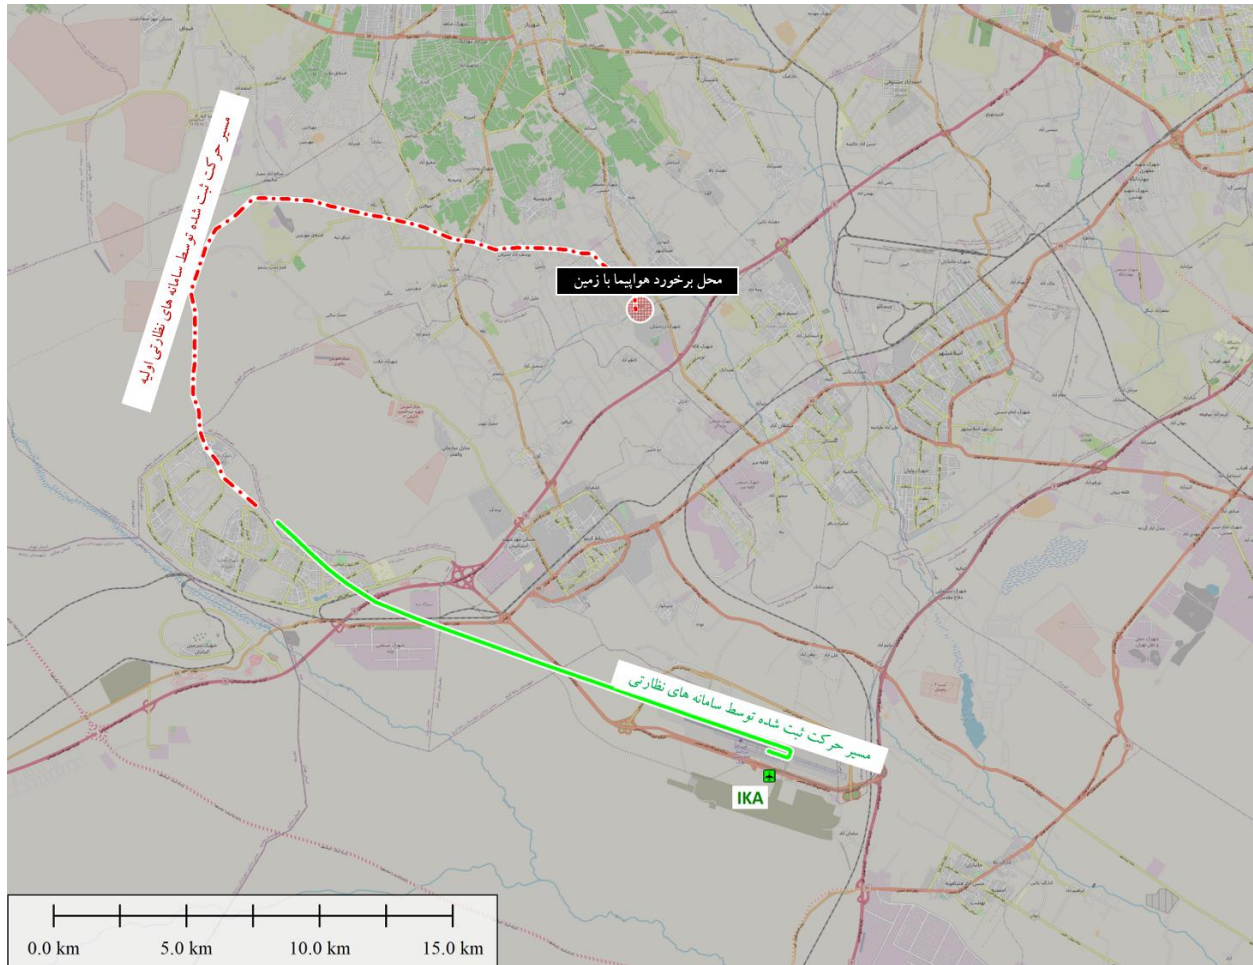
شکل ۶ - محل برخورد هواپیما با زمین

۱۹- هواپیما شروع به گردش به سمت راست می نماید. مسیر گردش هواپیما در شکل ۶ قابل مشاهده است. به دلیل قطع ارتباطات رادیویی، اطلاعات ارتفاع هواپیما در این مراحل که هواپیما توسط رادار اولیه شناسایی می شود در دسترس قرار ندارد.

۲۱- هواپیما در ساعت ۰۶:۱۸:۲۳ و در منطقه خلیج آباد در نزدیکی شاهد شهر در موقعیت مشخص شده در شکل ۶ و در یک زمین بازی به زمین برخورد می کند. همزمان با برخورد هواپیما با زمین، انفجاری رخ می دهد و هواپیما در یک مسیر که به سمت فرودگاه قرار دارد در چند مرحله دیگر به زمین برخورد کرده و قطعات هواپیما، اموال و اشیاء جانباختگان و بقایای پیکر مسافران پرواز در ناحیه ای گسترده در یک منطقه مسکونی، پارک تفریحی و ورزشی و باغها و زمین های کشاورزی اطراف منتشر می شود.

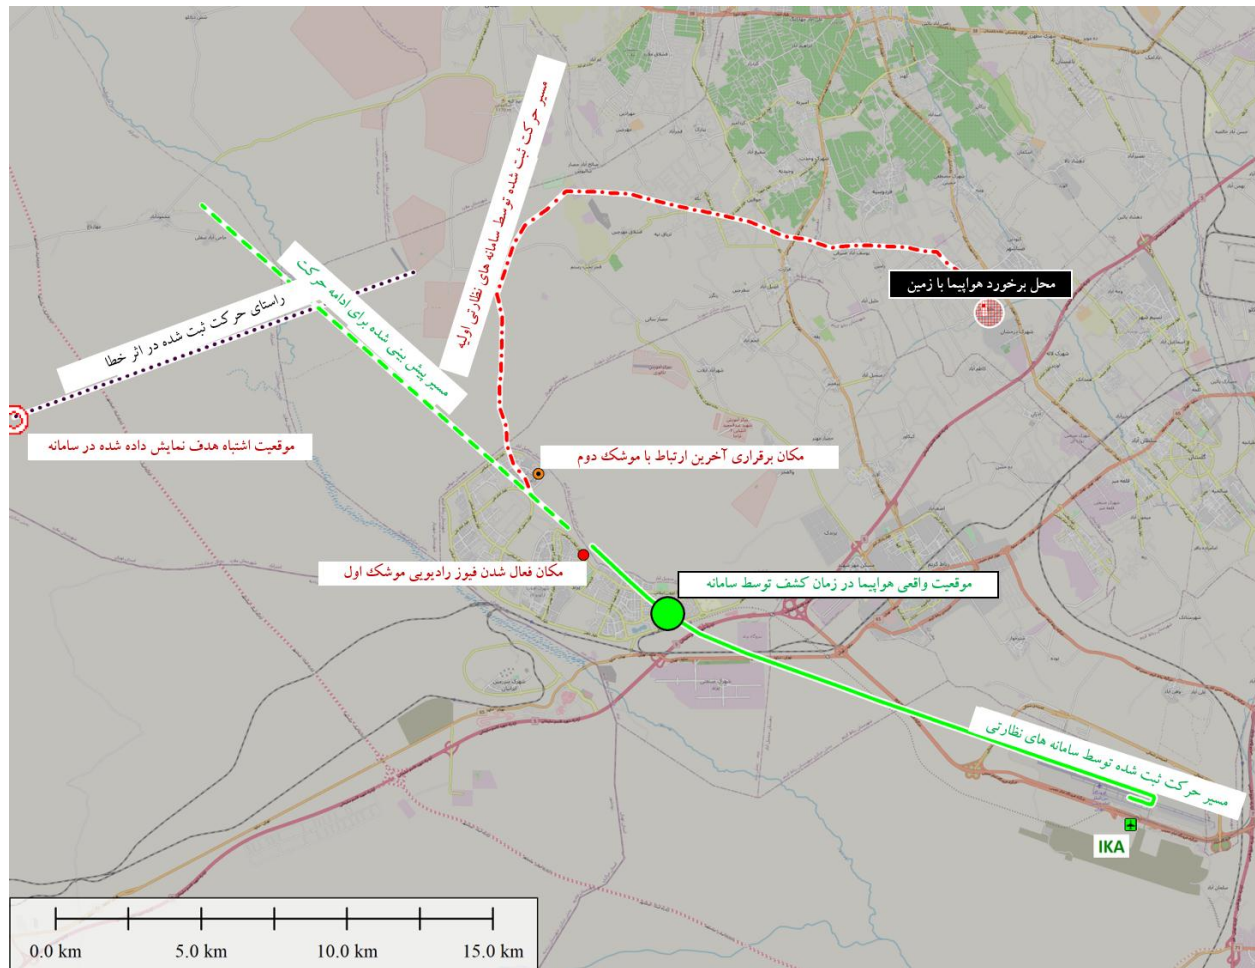
شکل ۷- نمایش کامل روند پرواز

نمایشی کامل از اطلاعات و رویدادهای رخ داده در مسیر پرواز PS752 در شکل ۷ نشان داده شده است.

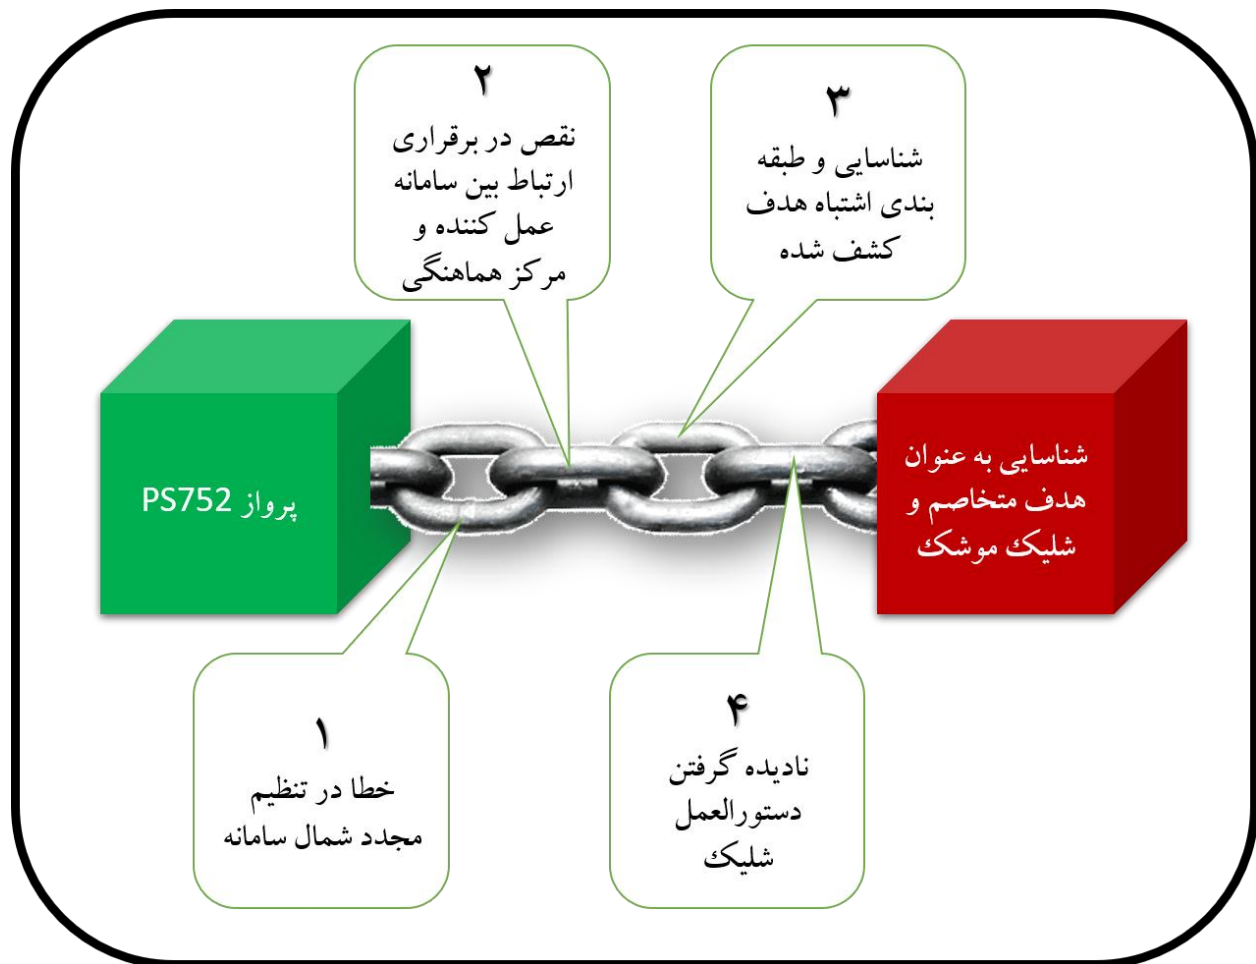
شکل ۸- زنجیره رخدادهای شناسایی شده که منجر به شلیک موشک به سمت هواپیما شده است.

۱- سلسله رخدادها نشان از وقوع یک زنجیره رویداد با نقش پررنگ خطای انسانی^۹ است. تا این مرحله، حلقه‌هایی مؤثر از زنجیره رویدادهای منجر به شلیک اشتباهی موشک به هواپیما شناسایی شده است.^{۱۰} زنجیره رخدادهای کلیدی شناسایی شده که در صورت حذف هر کدام، شلیک به سمت هواپیما رخ نمی‌داد در شکل ۸ قابل مشاهده است. با بررسی اطلاعات جعبه سیاه ممکن است برخی حلقه‌های جدید در سانحه شناسایی شود.

^{۱۰} - در زمان ارائه این گزارش، اصلاحات انجام شده توسط بخش دفاعی کشور که بر روی هر بخش از زنجیره رویداد متمرکز شده است، نشان می‌دهد که احتمال رویداد مشابه تا حد عدم تکرار کاهش یافته و اکنون ایمنی لازم برای پروازهای تجاری کشور از منظر هدف گیری اشتباه مطابق شرایط عادی برقرار است.
